Trädrötter i skelettjord - en fallstudie i Stockholm

Maria Lindberg

SAMMANFATTNING

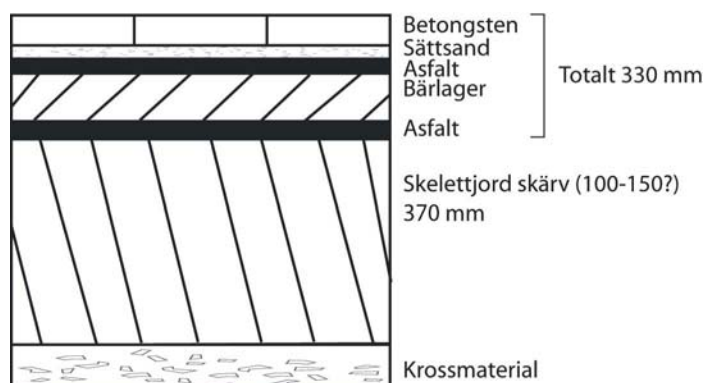
Figur 5. Överbyggnad vid träd 4.

Från markytan och nedåt såg överbyggnaden ut som följer: Betongsten, sättsand, asfalt, bärlager, asfalt, skelettjord med skelett av skärv och därunder krossmaterial (figur 5).

Skelettjorden började på 33 cm djup från markytan och gick ner till 70 cm djup, det vill säga en lagertjocklek på 37 cm. Det var svårt att bedöma andelen skelett i förhållande till andelen jord.

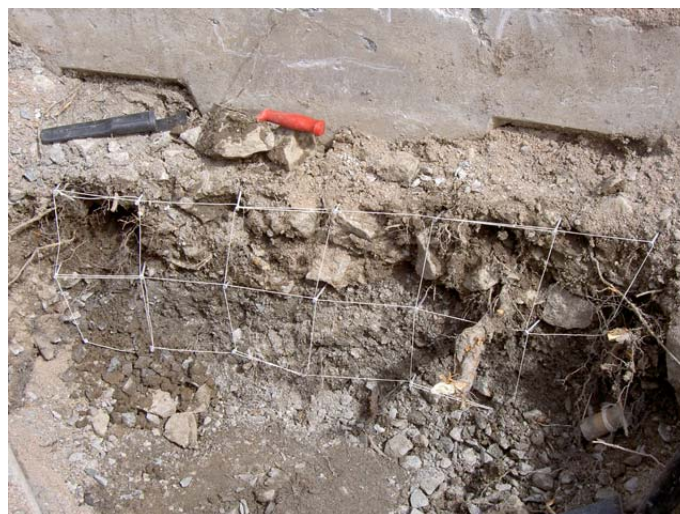
Figur 6. Rutnät vid träd 4, Tegelviksgatan

Rutnätet sattes upp på profilväggen strax utanför betonglådan som omgav planteringsgropen, ca 80 cm från trädstammen. Rutorna var 15x15 cm, bredden på rutnätet var 90 cm och täckte hela skelettjordens lagertjocklek (figur 6).

Rötterna hade funnit sin väg ut i skelettjorden via slitsarna i betonglådan och de nådde över till andra sidan provgropen. Flest rötter fanns på djupet 40-50 cm (tabell 2). Några enstaka rötter fanns i bärlagret.

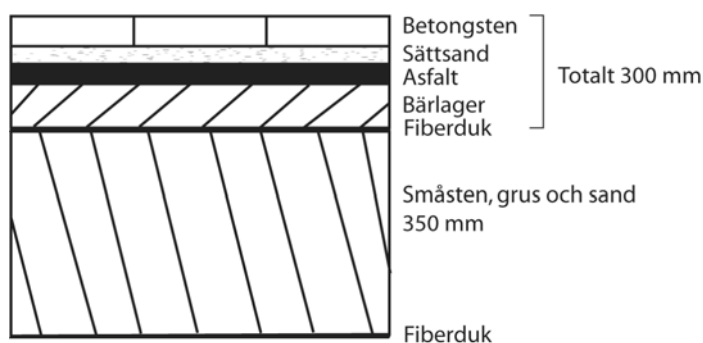
Figur 7. Överbyggnad vid träd nr 46.

"Skelettjorden" började på 30 cm djup och gick ner till 65 cm djup, vilket innebar en lagertjocklek på 35 cm. "Skelettjorden" bestod av småsten, grus och sand samt, på sina ställen, lite granulerad lera. Största fraktion tycktes vara ca 30 mm.

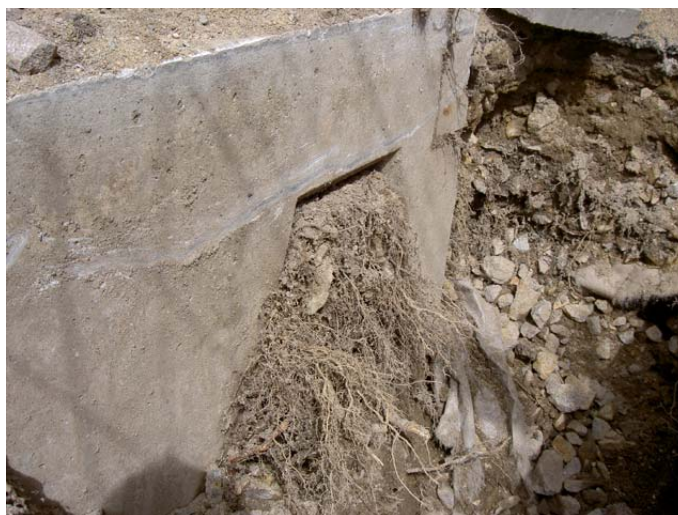
Figur 8. Slits i betonglådan vid träd nr 46

Sammansättningen gjorde att jorden rasade ner i gropen när den grävdes och betonglådan frilades. Det var därför omöjligt att sätta upp ett rutnät på denna sida gropen. Okulär undersökning av profilen vid betonglådan visade att rötter hade trängt ut genom slitsarna och vuxit ut i "skelettjorden" och över till profilen tvärs över gropen, 80 cm från betonglådan (figur 8). Finrötter hade även trängt ut genom springor i betonglådans kanter. Man kunde finna en del rötter i bärlagret ovanför skelettjorden.

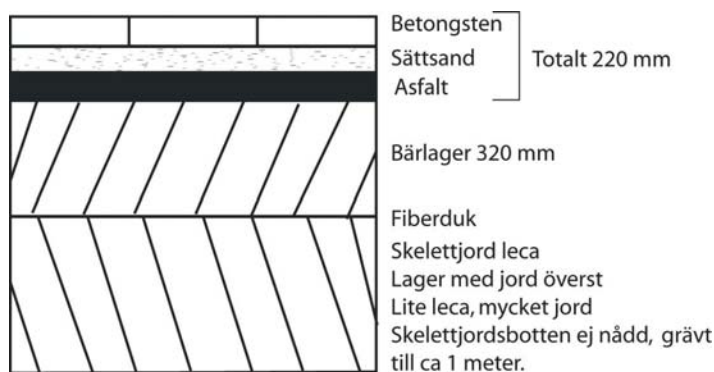
Figur 9. Överbyggnad vid träd nr 34.

Skelettjorden började på ca 54 cm djup. Gropen grävdes till ca en meters djup och botten bestod då fortfarande av skelettjord. Lagertjockleken är således okänd. Skelettjorden var uppbyggd av mycket jord och lite leca. Lecakrossdelarna hade inte kontakt med varandra, utan fanns här och var i jorden. Övre delen av skelettjorden bestod av ett lager lerig jord utan större fraktioner.

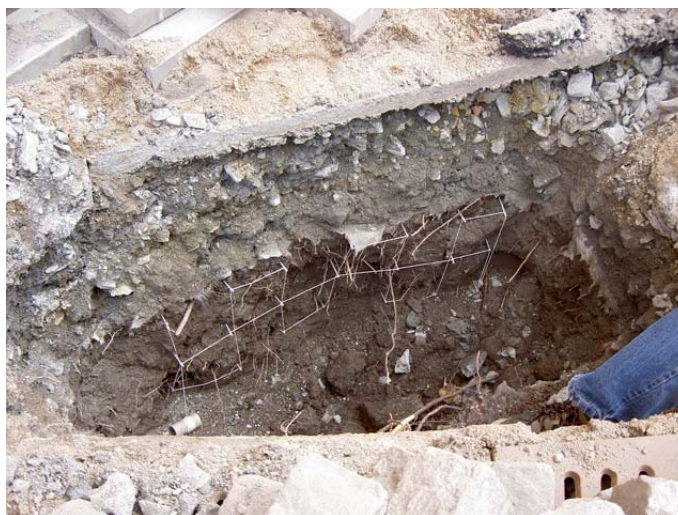
Figur 10. Profilvägg träd nr 34, Tegelviksgatan

Rötterna verkade komma ut samlat under betonglådan för att växa ut i de översta 20 cm i skelettjorden. Betonglådan frilades vid grävningen på grund av nedrasande jord, så rutnätet sattes upp på profilen tvärs över gropen, motstående betonglådan (figur 10). Det innebär att avståndet från rutnätet till trädstammen blev 135 cm. Rutorna var 15x15 cm, bredden på rutnätet var 90 cm och det täckte skelettjorden ner till gropens botten.

Flest rötter fanns i rutnätets övre rad, dvs på 54-69 cm djup. Inga rötter fanns under 84 cm djup (tabell 4). Det fanns endast en rot som var grövre än 10 mm i rutnätet, men vid betonglådan fanns något fler.

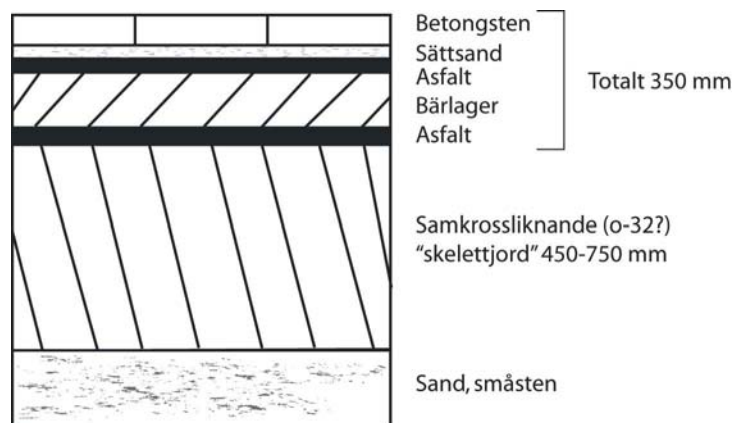
Figur 12. Överbyggnad vid träd nr 8.

Lagret började på 35 cm djup och slutade på 80-110 cm djup. Lagertjockleken varierade alltså mellan 45 och 75 cm. Därunder fanns det bara sand och småsten.

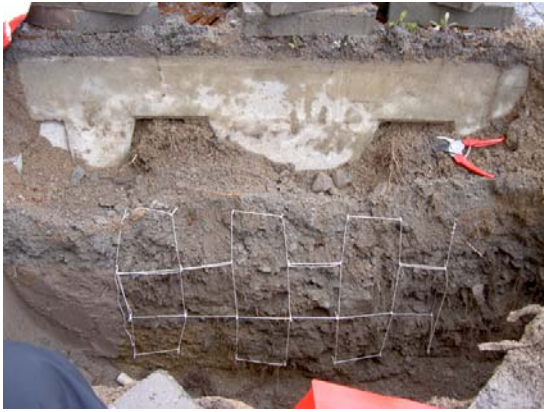
Figur 13. Rutnät vid träd nr 8

Rutnätet sattes upp på profilen närmast trädet, ca 20 cm utanför betonglådan, det vill säga 80 cm från trädet. Rutorna var 15x15 cm, rutnätet hade en total bredd på 90 cm och gick ner till 100 cm djup (figur 13).

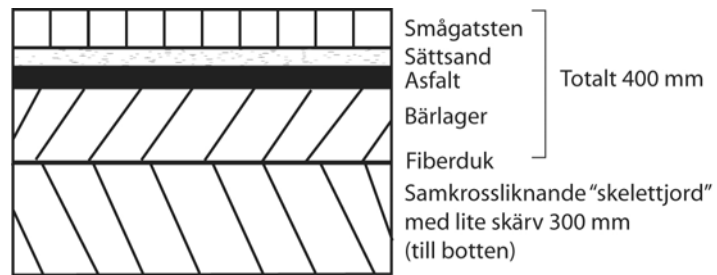
Figur 17. Överbyggnad vid träd nr 6.

Utanför översta springan fanns överbyggnadens bärlager, och andra springan mynnade mot gränsen bärlager och skelettjord. Tredje springan var belägen helt mot skelettjor-
den.

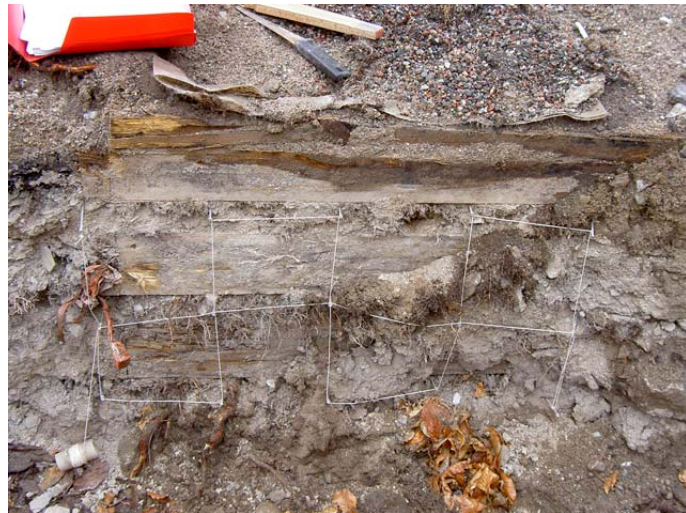
Figur 18. Rutnät vid träd nr 6, yttre Grubbensringen

alla ca 6 cm breda. Rutnätet anpassades efter springorna så att en springa hamnade överst i varje rutrad (figur 18). Rutor-
nas storlek var 20x20 cm och bredden på rutnätet blev 80 cm. Avståndet från profilväg-
gen till trädstammen uppmät-
tes till 40 cm.

Flest rötter växte ut genom
översta springan på ett djup av
ca 20 cm, men det var med
undantag av en rot enbart
finrötter. Vid andra springan, på
ca 40 cm djup, växte det ut
något färre rötter än i den
översta, men bland dem fanns
en del grövre rötter. Vid den nedersta springan, på ca 60 cm djup, växte det ut betydligt
färre rötter än i den övre delen (tabell 8).

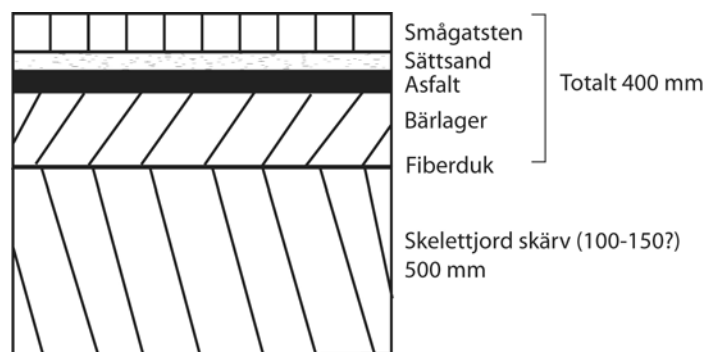
Figur 20. Överbyggnad vid träd nr 19.

Gropen var 90 cm djup och skelettjorden började på ett djup av ca 40-45 cm.

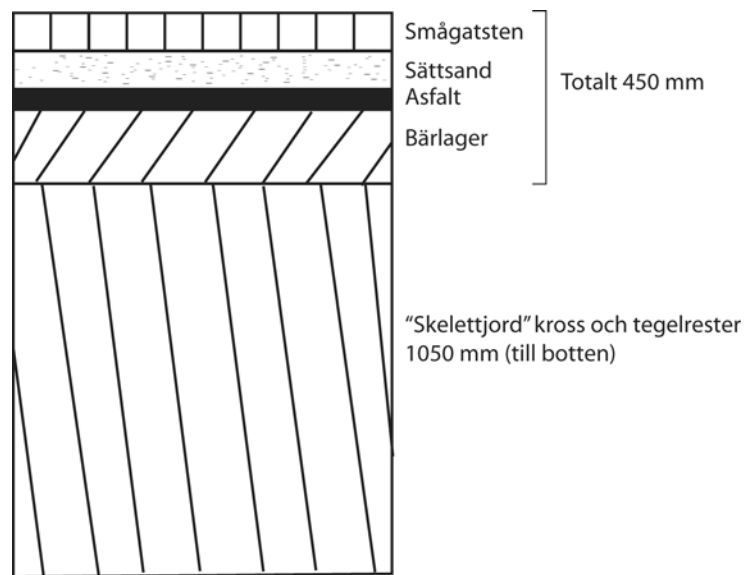
Figur 27. Överbyggnad vid träd nr 9.

Dubbla armeringsnät var placerade över växtbädden och de vilade ovanpå asfalten. Rutorna i armeringsnätet hade storleken 95x95 mm och armeringsjärnet hade diametern 8 mm. Sättningarna över växtbädden var stora.

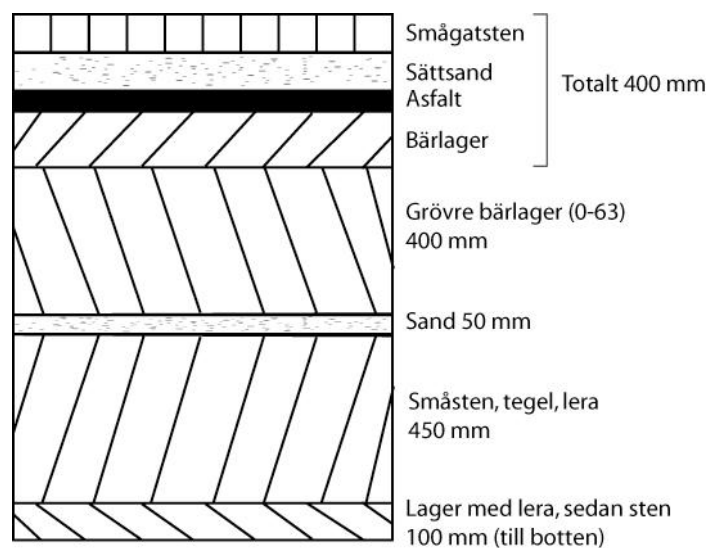
Figur 29. Överbyggnad vid träd nr 20.

Ett armeringsnät med rutstorlek 140x140 mm och järndiameter 8 mm var placerat över växtbädden, vilandes ovanpå asfalten. Sättningarna över växtbädden var stora.

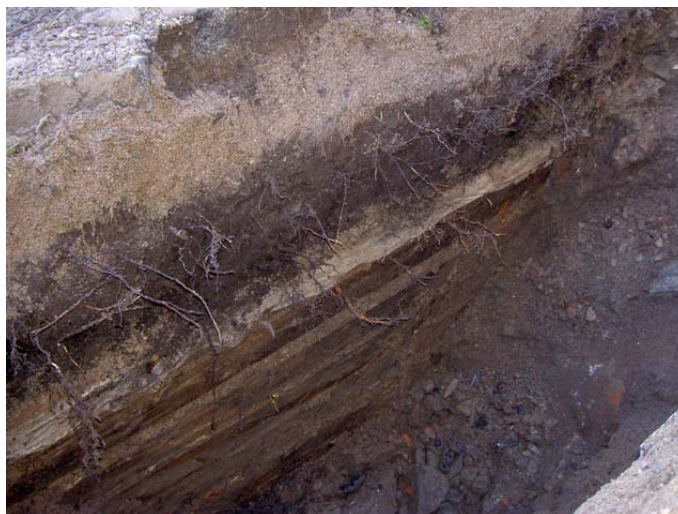
Figur 30. Grop vid träd nr 20

Det fanns ingen skelettjord, men ett fåtal rötter fanns utanför lådan. Planteringslådan började på 50 cm djup från markytan och botten fanns på 140 cm djup. Planteringsjord fanns över planteringslådan och den bildade tillsammans med rötter en matta som ”hängde ut” ca 10 cm (figur 30).

Flest rötter fanns i planteringsjordsmattan över planteringslådan. I mätområdet, det vill säga springorna, fanns det endast ett fåtal rötter. De flesta kom från översta springan på 60 cm djup och antalet blev färre ju längre ner man kom. I nedersta springan på 126 cm djup fanns inga rötter. Det fanns endast en rot i mätområdet som var grövre än 10 mm (tabell 13).

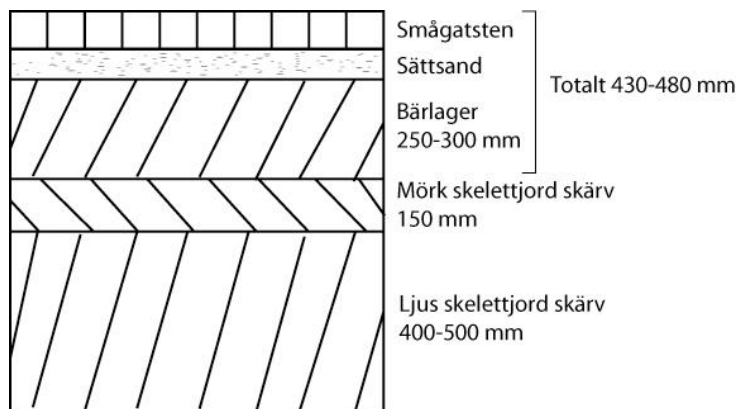
Figur 35. Överbyggnad vid träd nr 33.

Lagrets övre horisont var inte jämn utan böljande, vilket innebär att om lagret varit avjämnat och packat från början, måste det senare ha blivit påverkat på något sätt.

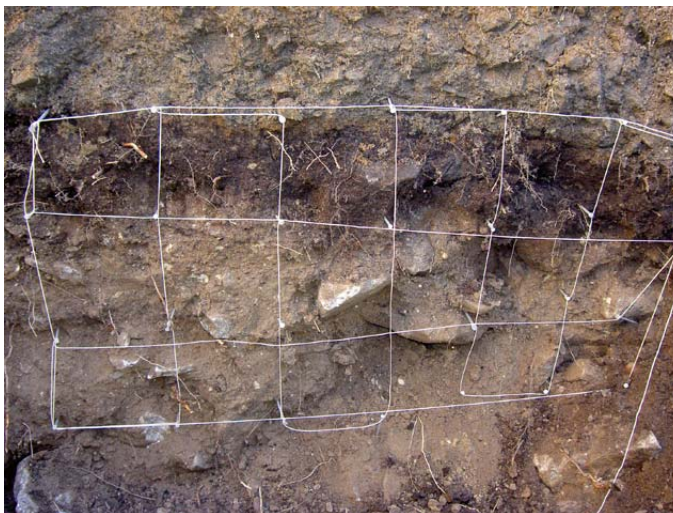
Figur 36. Rutnät vid träd nr 33.

mörka och den ljusa skelettjorden och antalet rötter minskade också något med djupet i det ljusa skelettjordslagret. Inom det ljusa skelettjordslagret dominerade finrötter i den övre delen och rötter mellan 2 och 10 mm i den nedre delen. Det fanns inga rötter grövre än 10 mm i mätområdet (tabell 16).

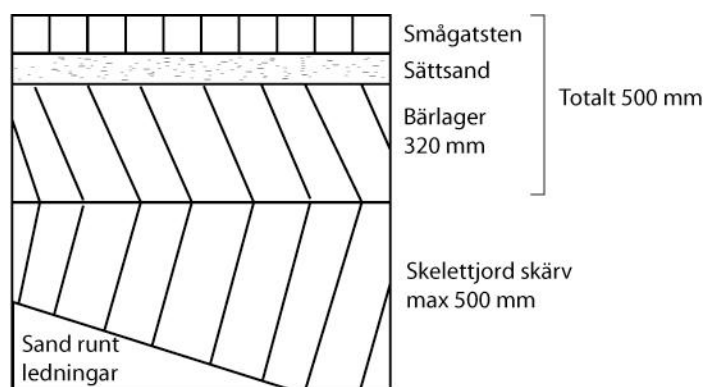
Figur 37. Överbyggnad vid träd nr 48.

Överbyggnaden från markytan och nedåt bestod av: smågatsten, sättsand, bärlager, skelettjord. Skelettjorden var anlagd med ett skelett av skärv. Den var ojämn och överst fanns ett lager av jord och lera utan skelett. Skelettjorden började på 50 cm djup (figur 37).

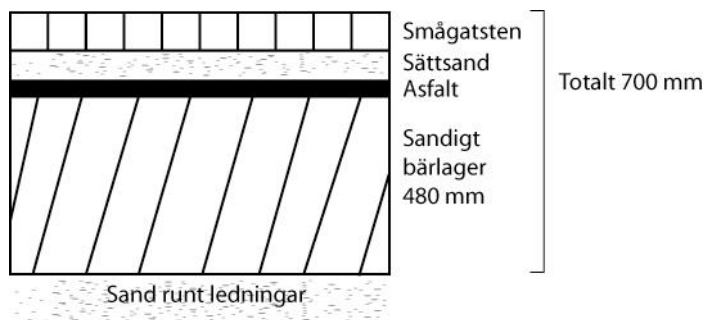
Figur 39. Överbyggnad vid träd nr 58.

Ett prov togs från sanden för att styrka den okulära iakttagelsen. Provet visade pH 8,5, mullhalt < 0,1 % och lerhalt < 2 %.

Provgropen vid träd nr 58, på västra sidan av torget, avviker helt från handlingarna på grund av ett ledningsstråk med omgivande sand.
